Thema Glasbruch

Die ift-Studie

Prüfbericht Nr. 410 35649/2 vom 18.5.2009

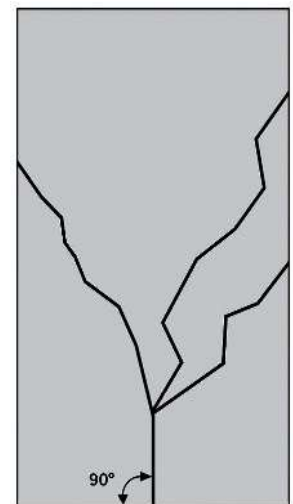
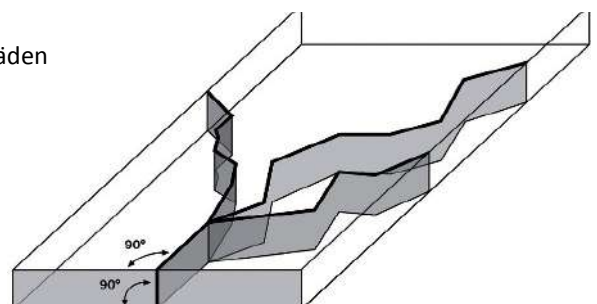
Thermischer Glasbruch bei Floatglas Hohe Spannung

Typische Merkmale eines thermischen Glasbruches:

- Riss beginnt in 90°
- Deltabildung
- willkürliche Richtungswechsel

Stimmt die Skizze/das Foto mit dem Beispiele überein, liegt hier ein thermisch bedingter Spannungsbruch vor. Solche Brüche entstehen, wenn in der Scheibe zwei unterschiedlich stark temperierte Bereiche vorhanden waren und gleichzeitig eine Glasvorschädigung, z. B. Ausmuschelung oder Kerben am Scheibenrand, etc., vorhanden war.

Beispiel: Ein Baumschatten deckt eine Scheibenhälfte vor der Sonneneinstrahlung ab. Die andere Hälfte steht unter direkter Sonneneinstrahlung und wird stark erwärmt. In diesem Fall wird eine genaue Untersuchung der ursächlichen Kantenvorschädigung durch einen Glasfachmann oder einen Sachverständigen notwendig.

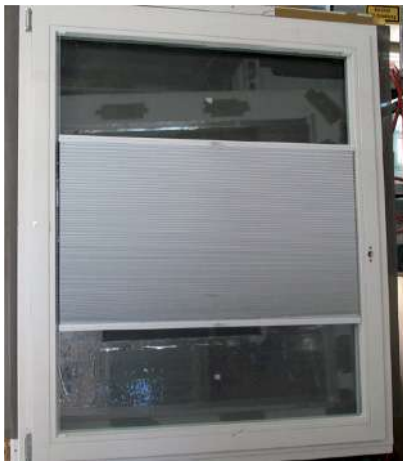
Anordnung des Plissees während der Prüfung

Lage der Vorschädigung auf der Innenscheibe

- Ein in der Glasleiste montierter Sonnenschutz (verspanntes, senkrecht Plisse mit zwei Bedienungsschienen und frei beweglichem Behang) mit einem Wabenplissee - Blackout, Farbe weiß (Maße 99 x 123 mm), wurde mittig angeordnet, so dass nur ca. die Hälfte der Scheibe beschattet wurde.
- Dieser Sonnenschutz wurde in einem kalorimetrischen Prüfstand einer Kühlung und einer anschließenden Bestrahlung mittels Metall-Halogenid-Lampen ausgesetzt.
- Es wurden Temperaturunterschiede der inneren Scheibenoberfläche erzeugt, die bei 39° C lagen.
- Bei der gewählten Anordnung des Sonnenschutzes und den mit dem ift Rosenheim festgelegten Randbedingungen kam es zu keinem Glasbruch.

- Der Versuch wurde unter identischen Randbedingungen mit einer in durchaus üblichem Maße vorgeschädigten Scheibe wiederholt. Die Vorschädigung erfolgte oberflächlich über 10 mm auf der Scheibenkante.
- Bei der gewählten Anordnung des Sonnenschutzes und den mit dem ift Rosenheim festgelegten Randbedingungen kam es zu einem Glasbruch. Der Riss läuft unter einem Winkel von 90° von der vorgeschädigten Stelle zur Scheibenmitte und entspricht der Abbildung des vorherigen Beispiels.
